Verifica termoflussimetrica in opera su
edificio di recente realizzazione

Via Berlinguer 72 - Castel Bolognese (RA)

AS BUILT

RELAZIONE

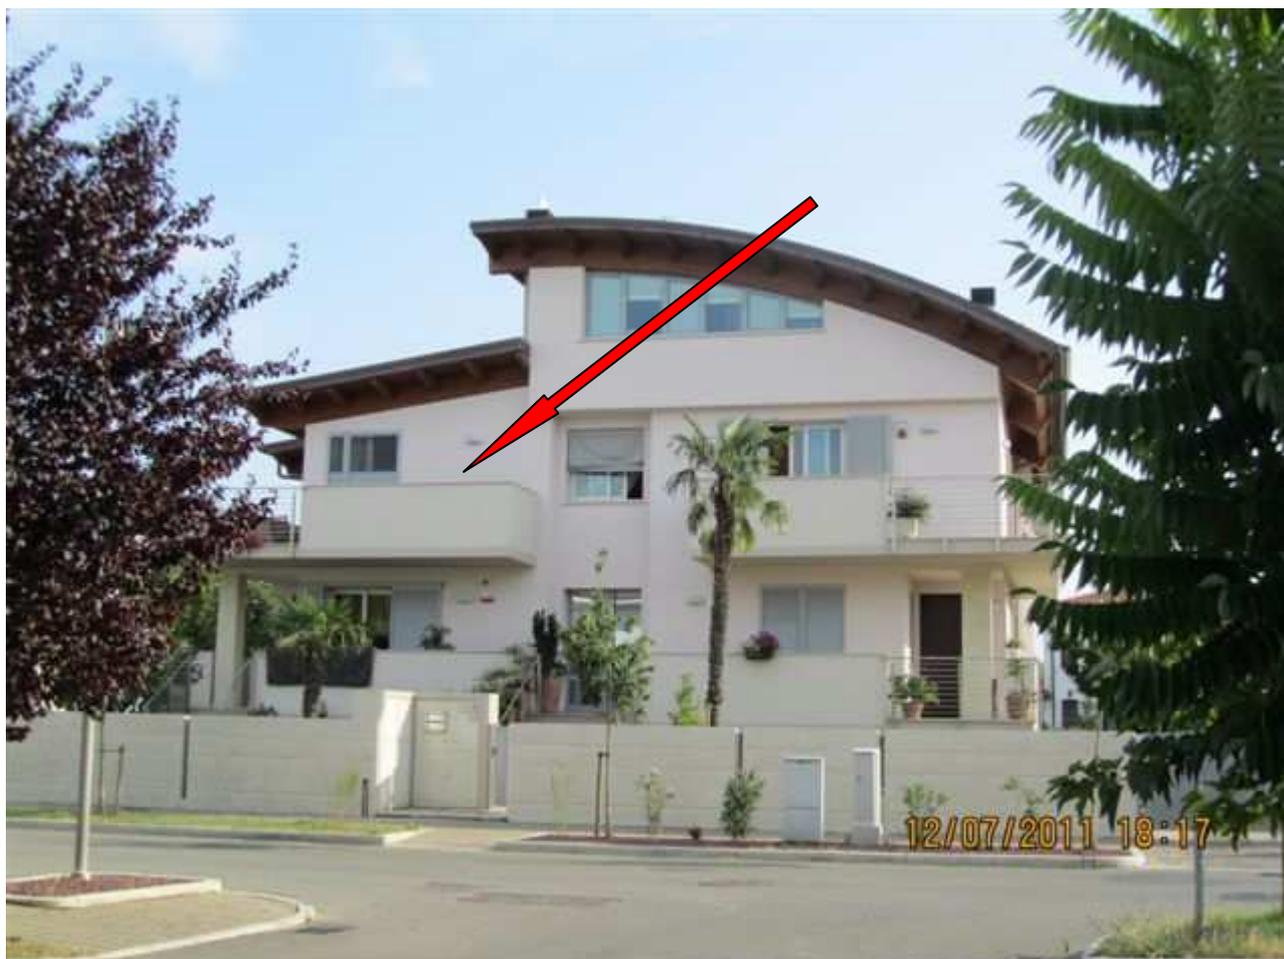
Immagine 1: Veduta complessiva della parete Nord dell'edificio in esame con evidenziata la posizione delle sonde (piano primo, stanza da letto matrimoniale).

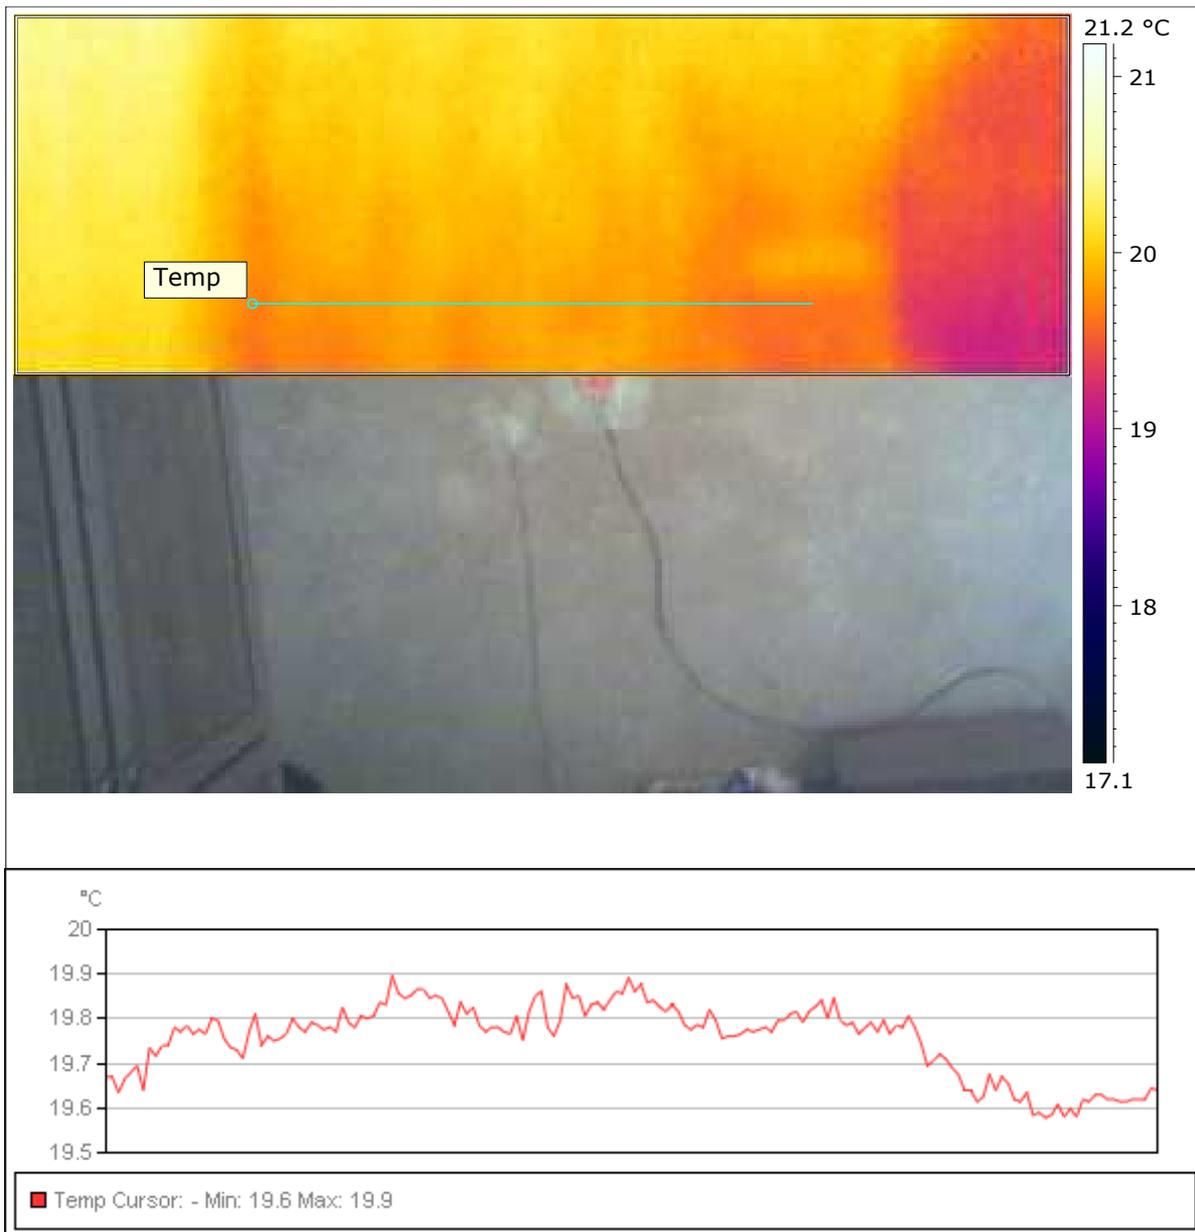
Attraverso l'indagine termografica è stata verificata l'uniformità dell'isolamento termico della parete oggetto di misura e contemporaneamente è stato identificato il punto in cui posizionare la sonda. In tal modo è stata accertata l'assenza di cavedi o anomale disomogeneità in corrispondenza dei punti di indagine.

Immagine 2: Parete interna della stanza da letto matrimoniale oggetto di misura. L'immagine è ottenuta attraverso la sovrapposizione pixel to pixel della stessa ripresa nel campo ottico ed infrarosso. Si apprezza l'ottima uniformità termica superficiale come evidenziato dal grafico relativo alle temperature sottostanti la linea "Temp".

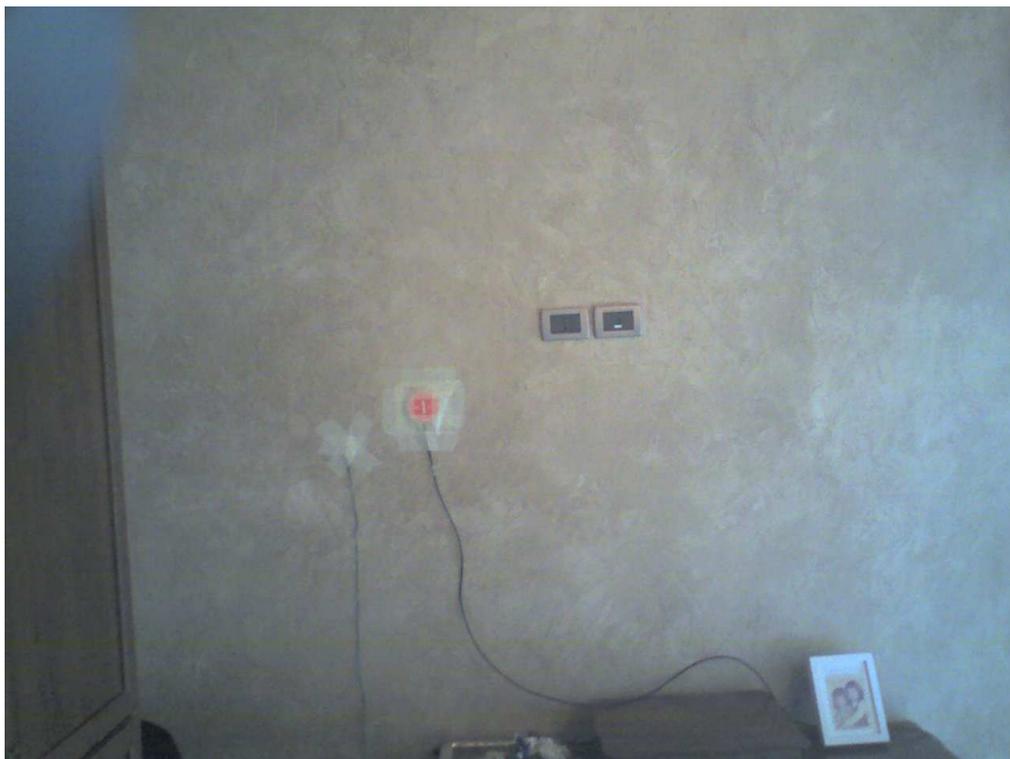
Immagine 3: L'immagine mostra la posizione della sonda termoflussimetrica e di temperatura superficiale interna.

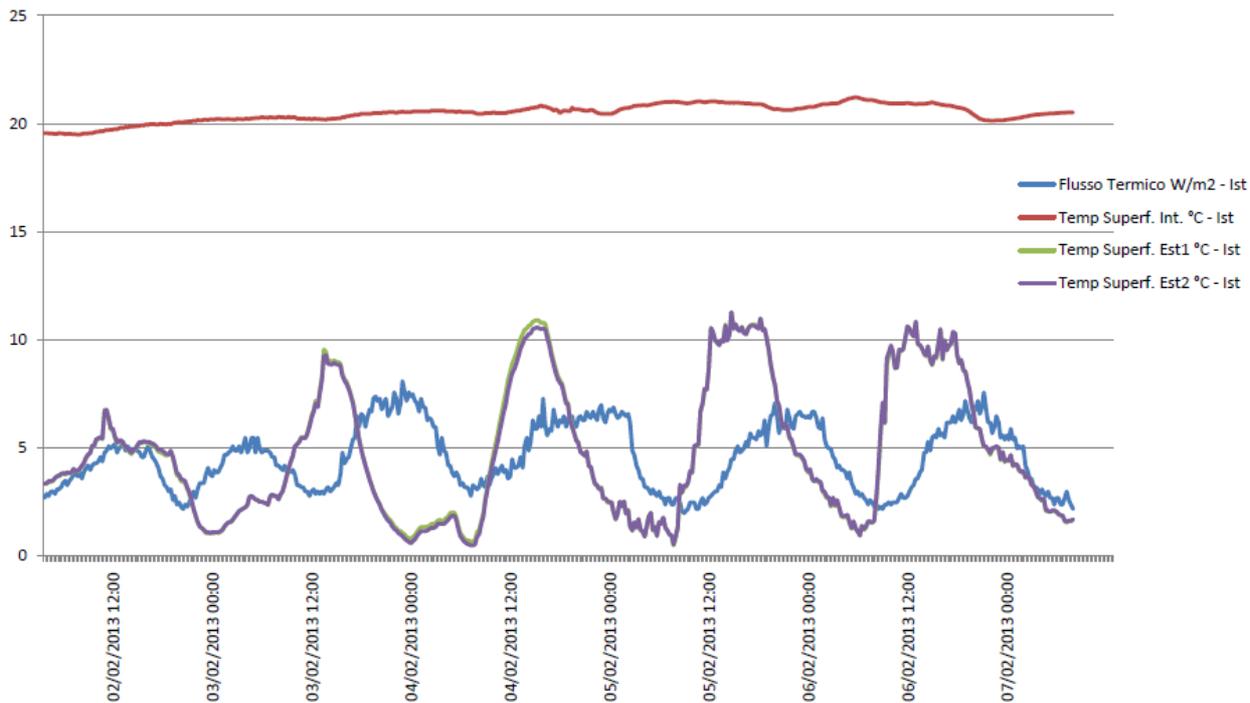
I valori relativi al flusso termico e alla temperatura superficiale interna ed esterna sono stati raccolti ad intervalli di 15' totalizzando 498 acquisizioni. La figura mostra chiaramente le forti oscillazioni diurne che la temperatura esterna ha subito durante l'intero periodo di indagine.

Immagine 4: Valori di flusso termico (blu), temperatura interna (amaranto) e temperatura esterna (verde e viola) misurati.

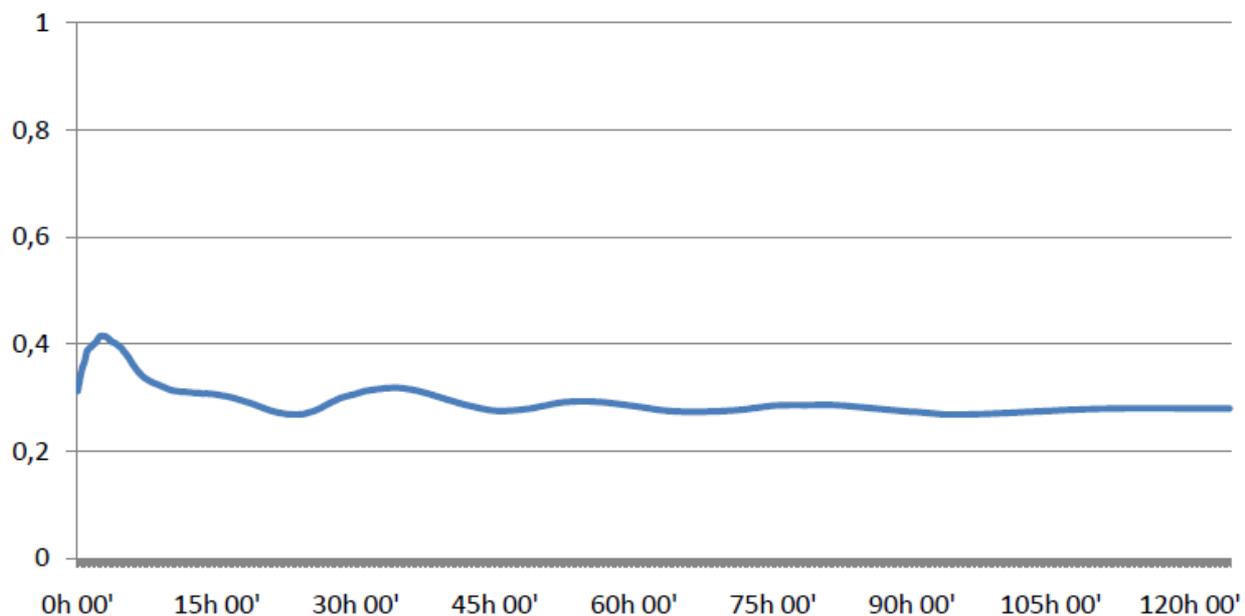
Attraverso il metodo delle medie progressive si è calcolato il valore di conduttanza e quindi, attraverso la resistenza superficiale interna ed esterna, della trasmittanza termica della parete in esame. La figura 5 mostra senza dubbio che il metodo delle medie progressive è usato correttamente dal momento che la conduttanza tende asintoticamente ad un valore definito.

Immagine 5: Andamento nel tempo della conduttanza media. Si vede come la conduttanza tenda asintoticamente ad un prefissato valore.

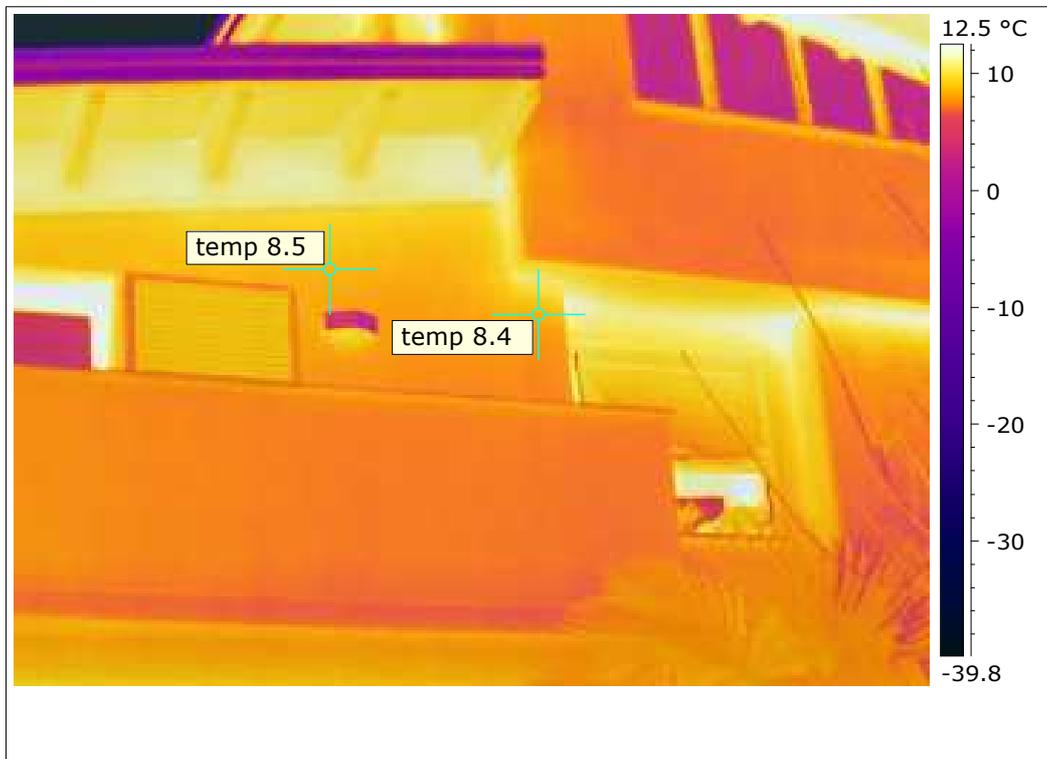
L'operatore ha verificato, attraverso analisi termografica, eventuali discontinuità termiche in prossimità dei principali ponti termici dell'abitazione in oggetto. In tutti i casi esaminati si sono rivelate differenze di temperatura di circa 1-2° C e quindi non superiori alla tollerabilità.

Immagine 6: Veduta esterna lato Nord – Piano primo

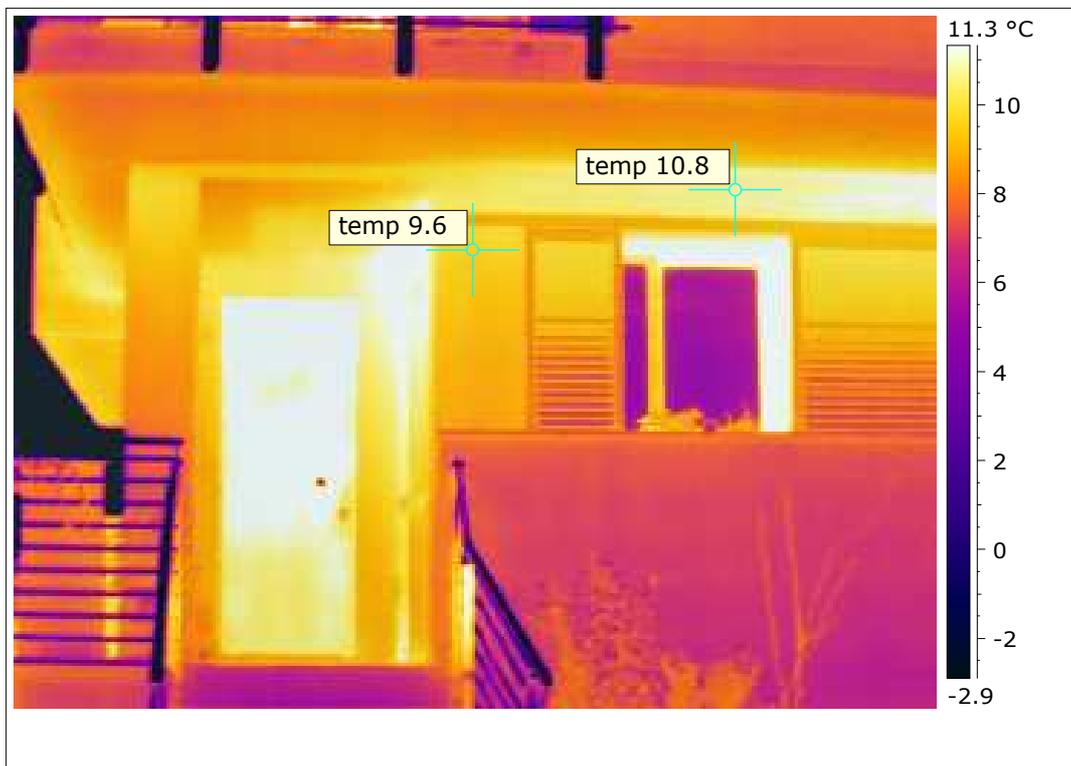
Immagine 7: Veduta esterna lato Nord – Piano terra

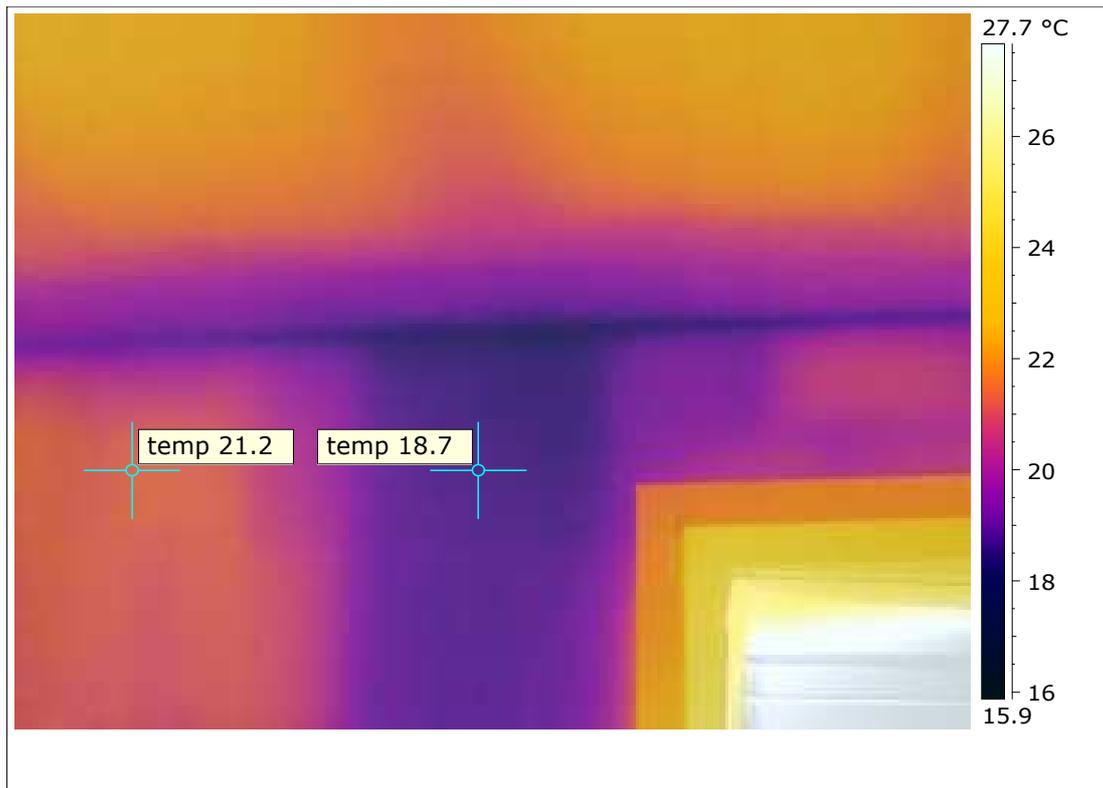
Immagine 8: Veduta interna lato Sud - Cucina

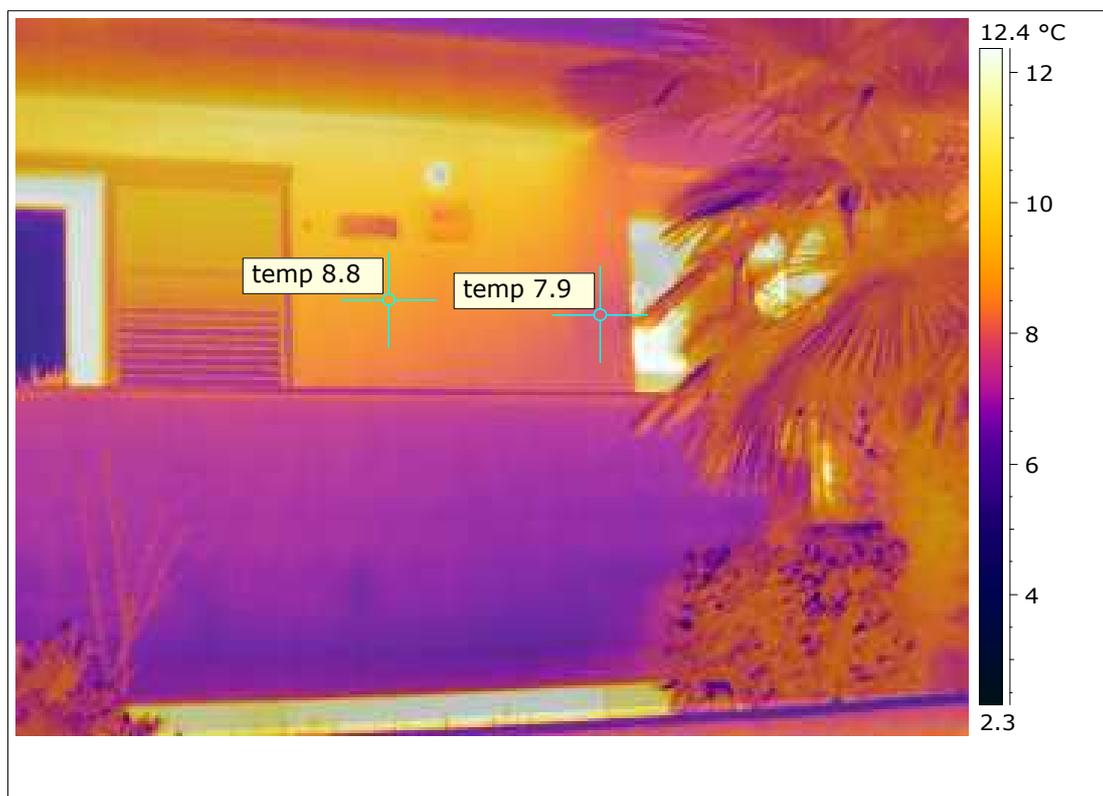
Immagine 9: Veduta esterna lato Nord - Piano terra
